Geotech d.o.o.

ODRONI I KLIZIŠTA NA  
CESTAMA I AUTOCESTAMA

## Primjeri iz prakse / Klizište Skrad

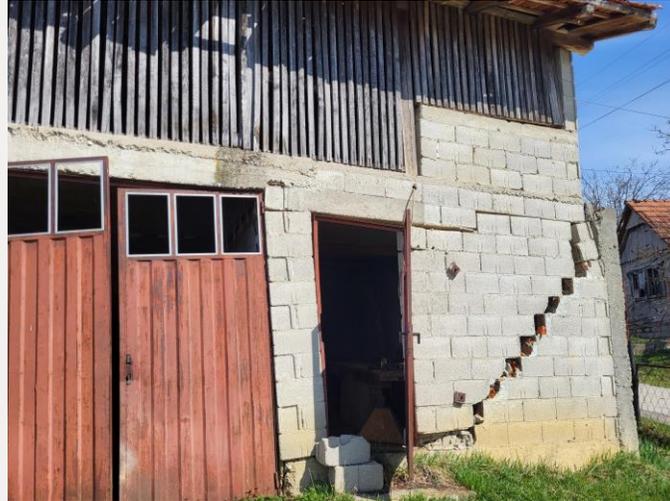
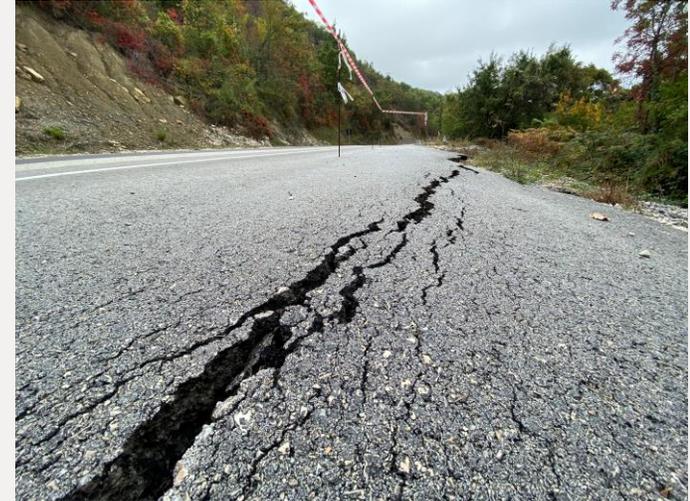
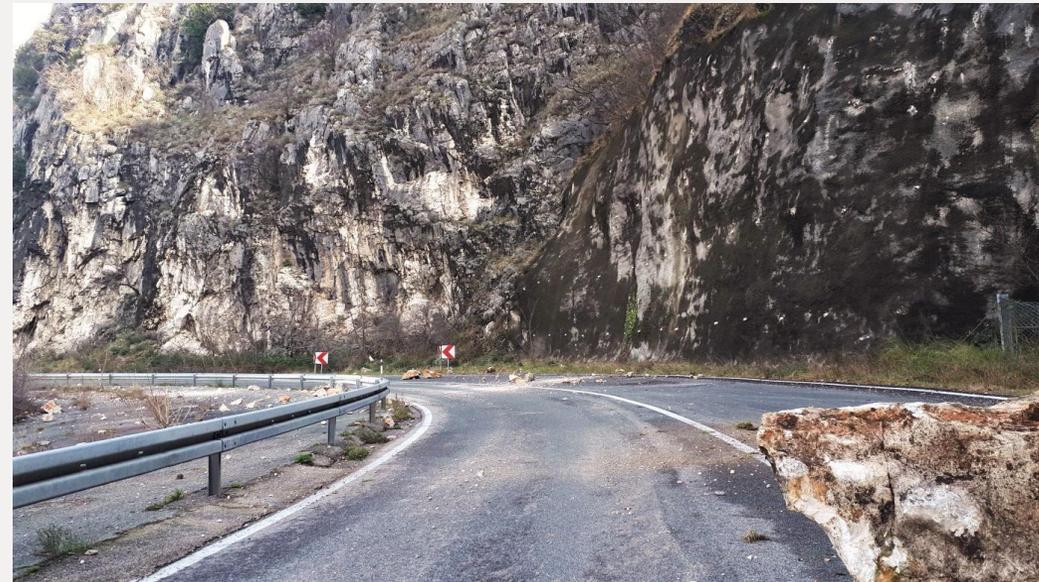
## Općenito

- Geološka i geotehnička prospekcija terena
- Istraživačko bušenje
- Kartiranje terena i determinacija bušaćih jezgri
- Terenska ispitivanja (geofizika, SPT i sl.)
- Laboratorijska ispitivanja uzoraka
- Obrada podataka ranijih istraživanja
- Laboratorijski izvještaj i geotehnički elaborat

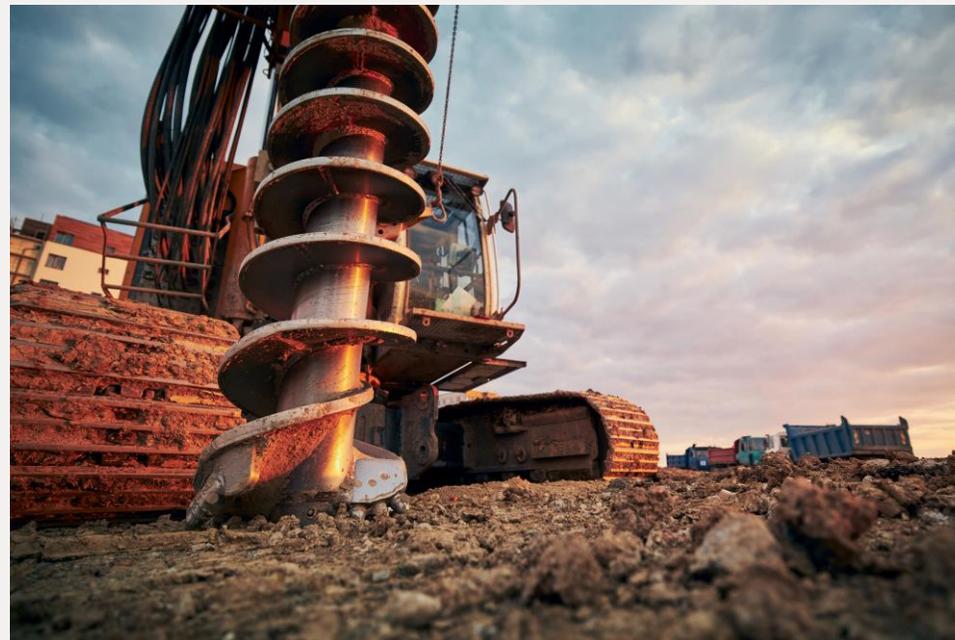
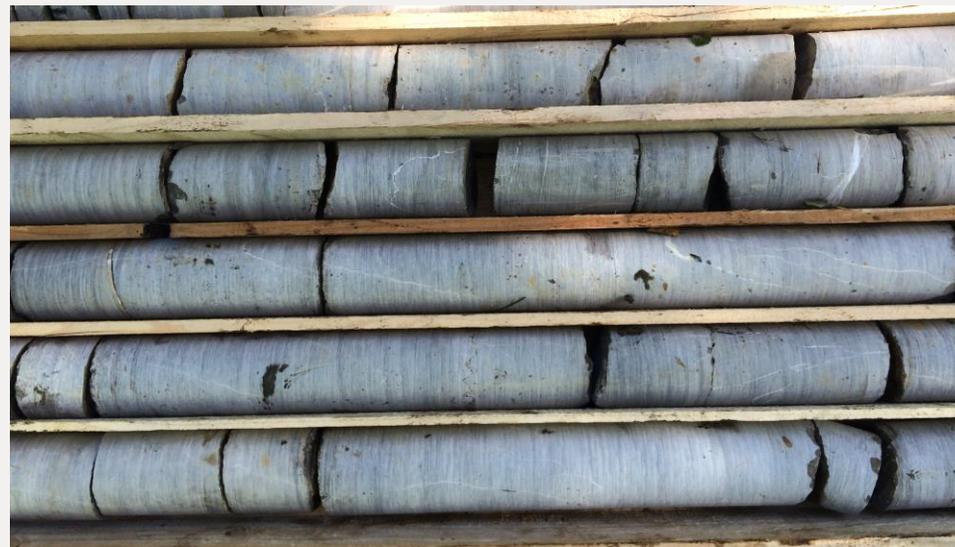
# Općenito

- Laboratorijski izvještaj i geotehnički elaborat
- Povratna analiza
- Određivanje mjera sanacije
- Proračun mjera sanacije
- Građevinski projekt

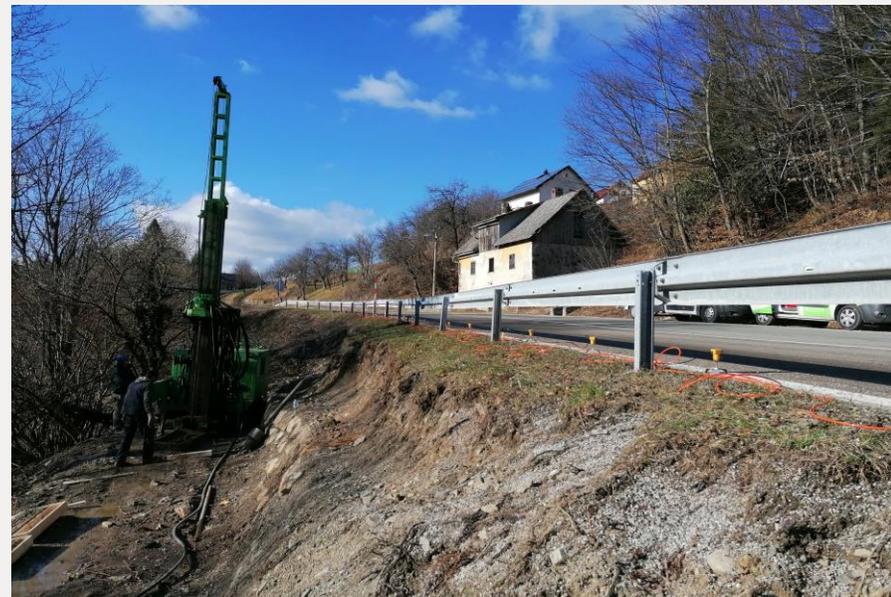
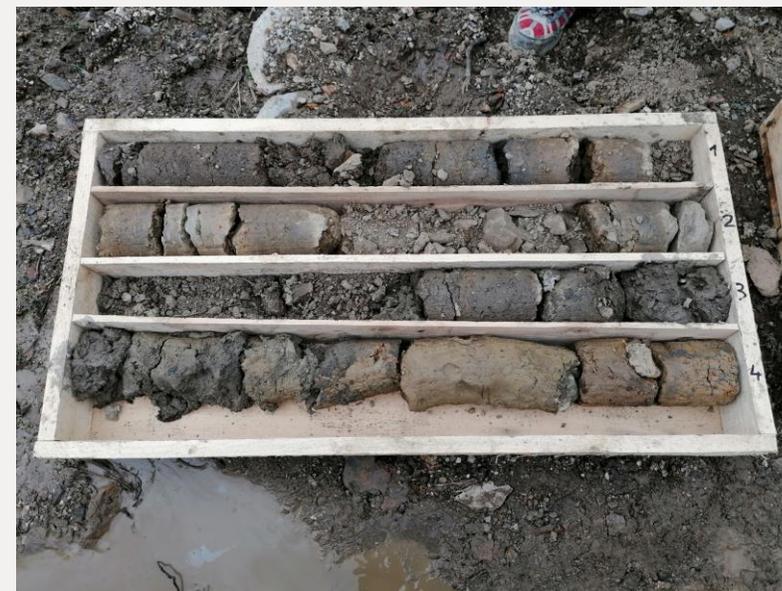
- Klizište na DC3, lokacija Skrad
- Ulegnuća prometnice i vlačne pukotine, pomak zida ispod ceste, pojava vodotoka
- Dvije istražne bušotine (10,0 i 12,0 m); pojava podzemne vode na 2,0 m ispod površine terena
- **Uzrok:** neadekvatna drenaža procjednih voda

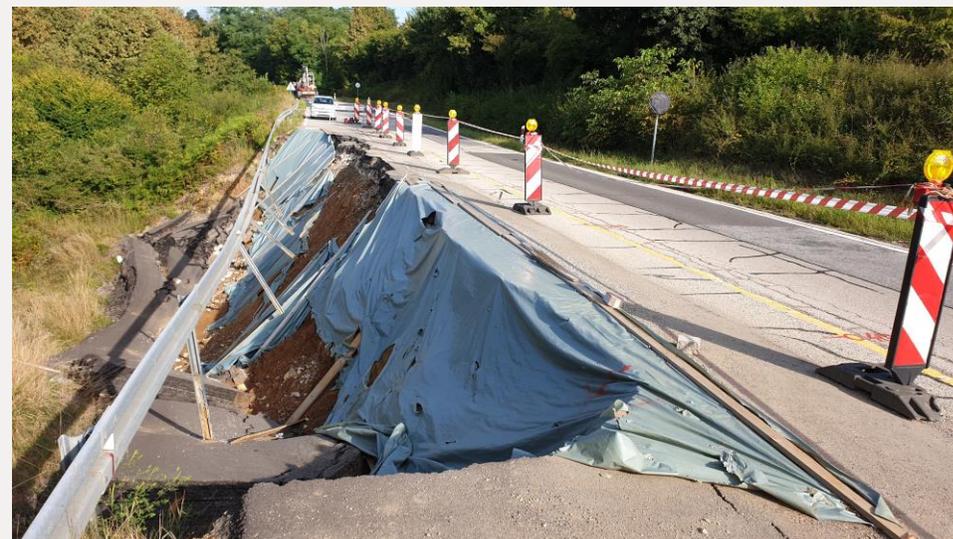
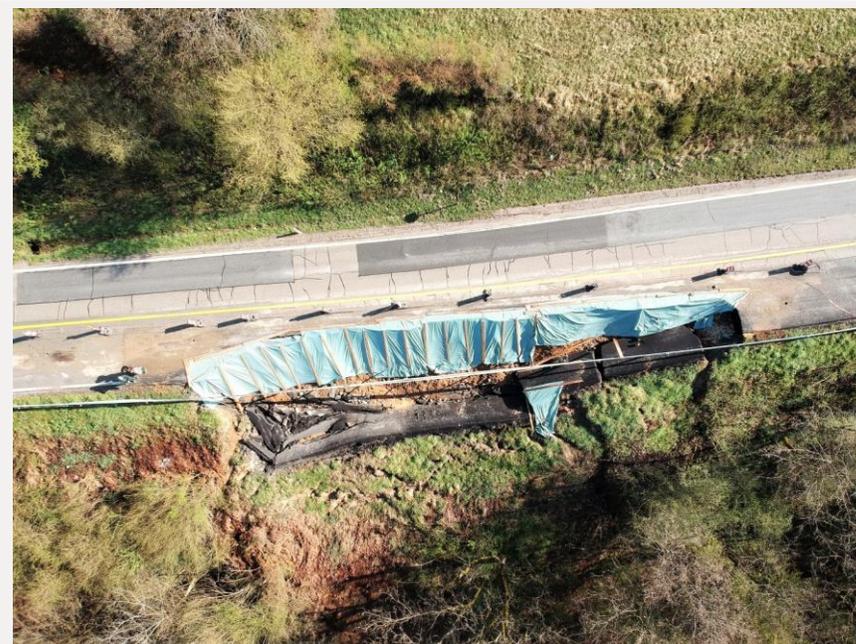
## Primjeri iz prakse / Klizište Dubravci

- Klizište na DC3, lokacija Dubravci
- Pojava pukotine visine 3,5 m, vlačne pukotine na asfaltu
- Rotacijsko klizište s kliznom plohom dubine cca 9,0 m
- **Uzrok:** potres na Banovini (prosinac 2020.) pridonio je aktiviranju klizanja već potencijalno nestabilnog materijala

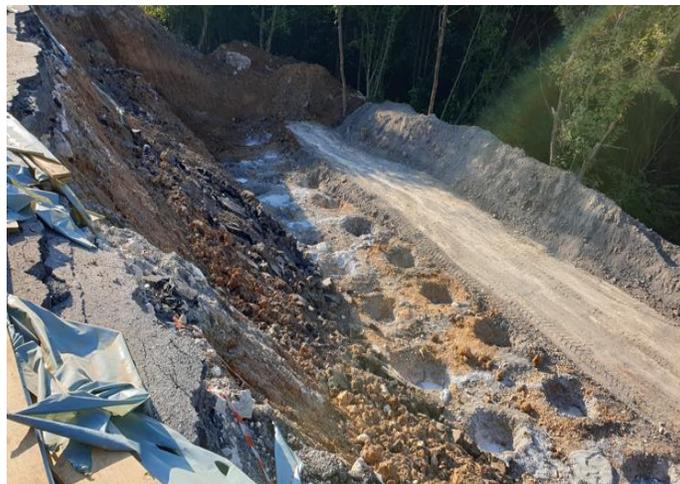
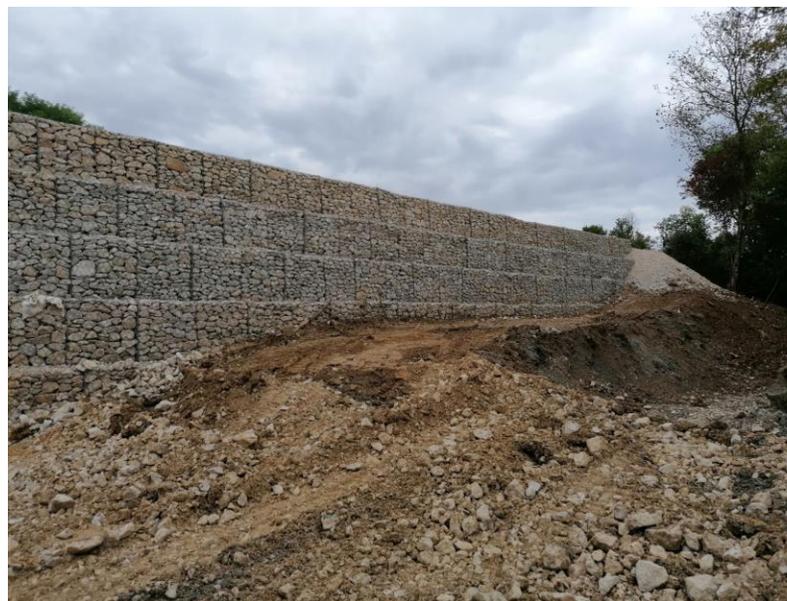
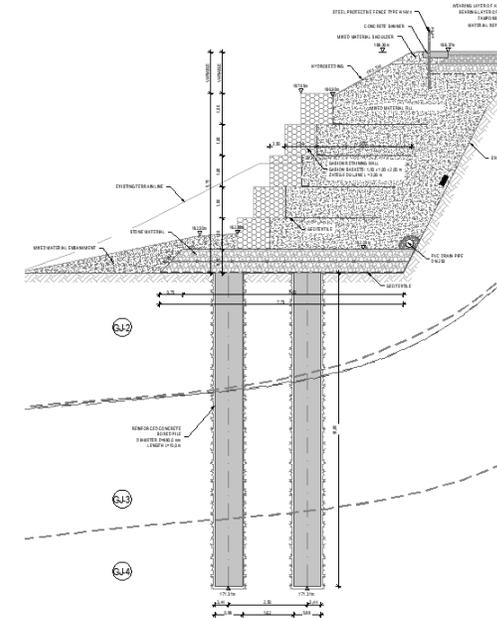
# Primjeri iz prakse / Klizište Dubravci

Sanacija klizišta:

- Pilotska stijena od armiranobetonskih bušenih pilota ( $L=10,0$  m,  $D=880,0$  mm,  $s=2,50$  m) u dva reda
- Gabionska potporna konstrukcija
- Nasip od miješanog materijala iza gabiona
- Sustav oborinske odvodnje
- Rekonstrukcija prometnice

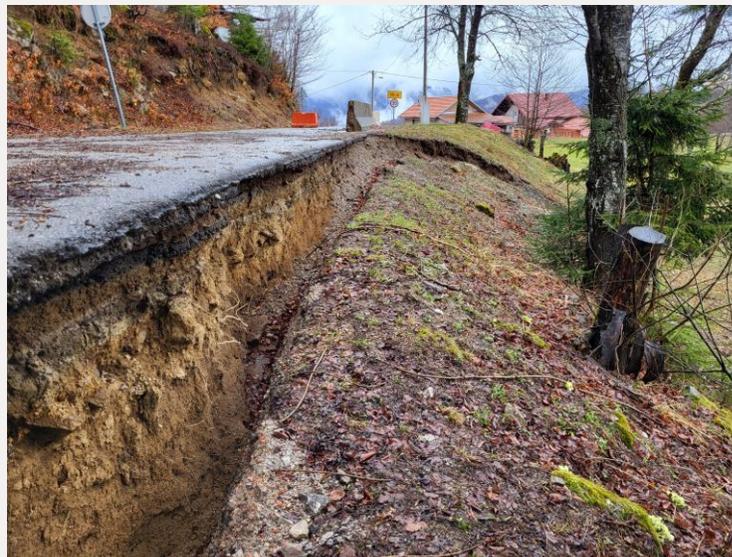
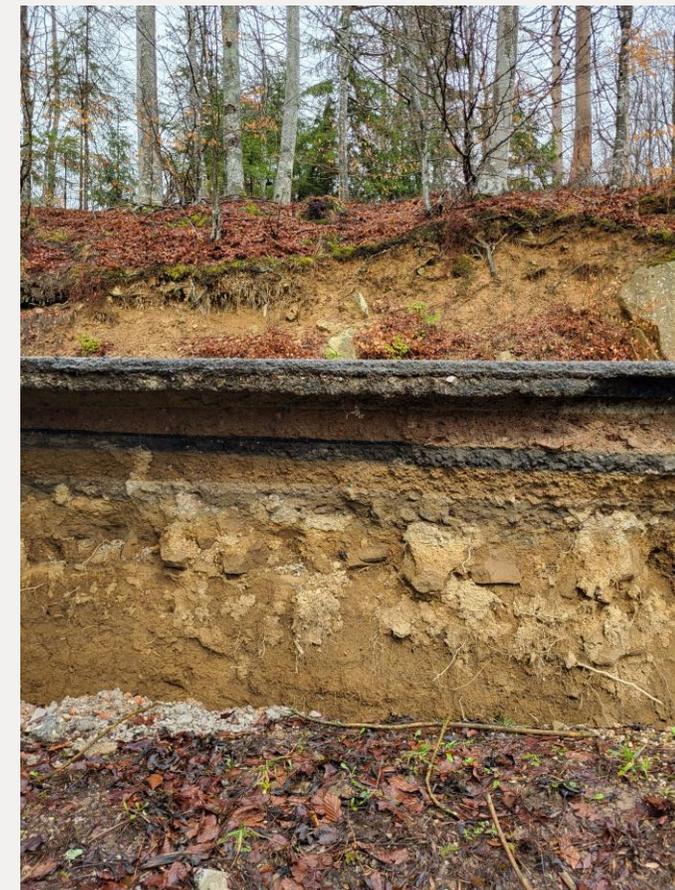
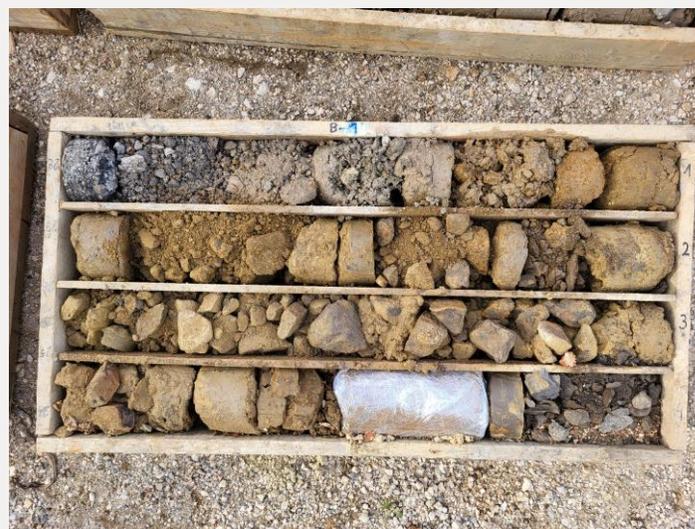
## Primjeri iz prakse / Klizište Hrib

- Klizište na L58007, lokacija Hrib
- Širina cca 35,0 m; dužina cca 47,0 m
- Jedna primarna čeona pukotina i tri sekundarne čeone pukotine širine 10,0 m i 18,0 m
- **Uzrok:** neadekvatna izvedba drenaže i nepovoljan nagib terena

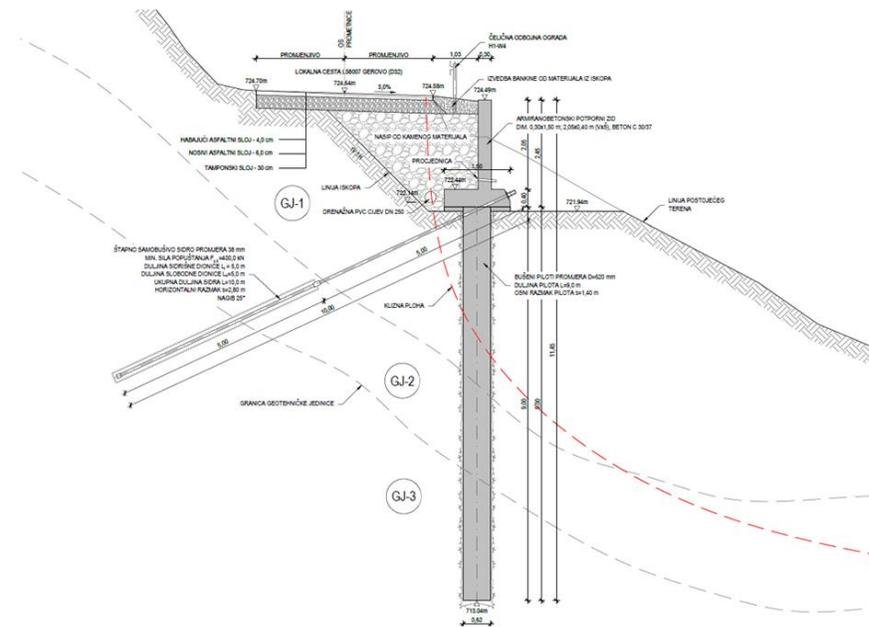
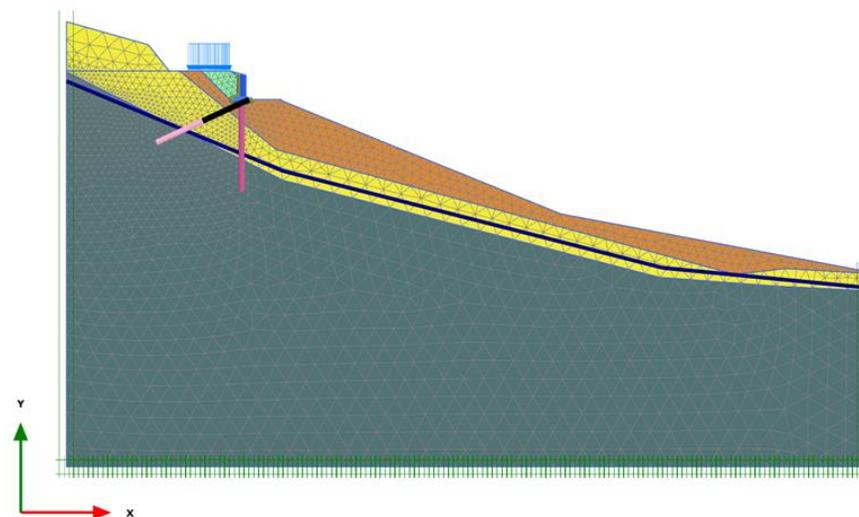
# Primjeri iz prakse / Klizište Hrib

- Pilotska stijena od armiranobetonskih bušenih pilota ( $L=9,0\text{ m}$ ,  $D=620,0\text{ mm}$ ,  $s=1,40\text{ m}$ )
- Potporni zid visine  $H=2,45\text{ m}$
- Nasip od miješanog materijala iza potpornog zida
- Samobušiva sidra duljine  $L=10,0\text{ m}$
- Sustav oborinske i dubinske odvodnje (kopani drenovi unutar tijela klizišta)
- Rekonstrukcija prometnice

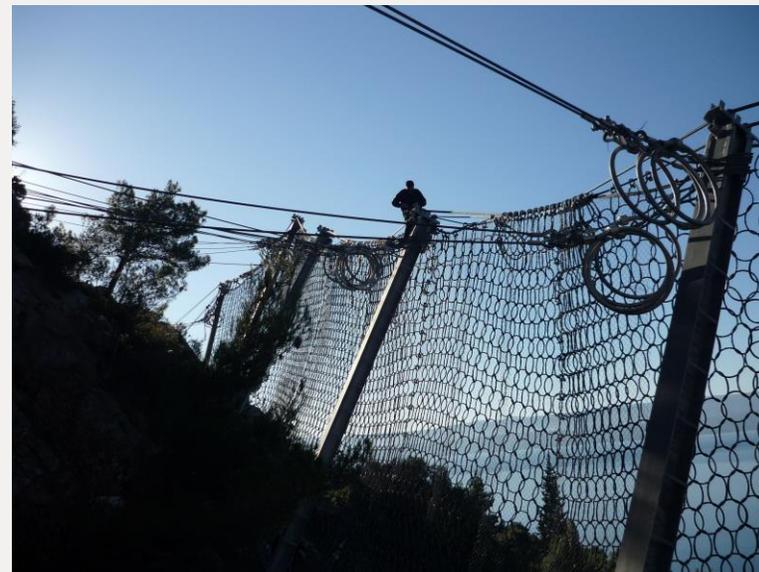
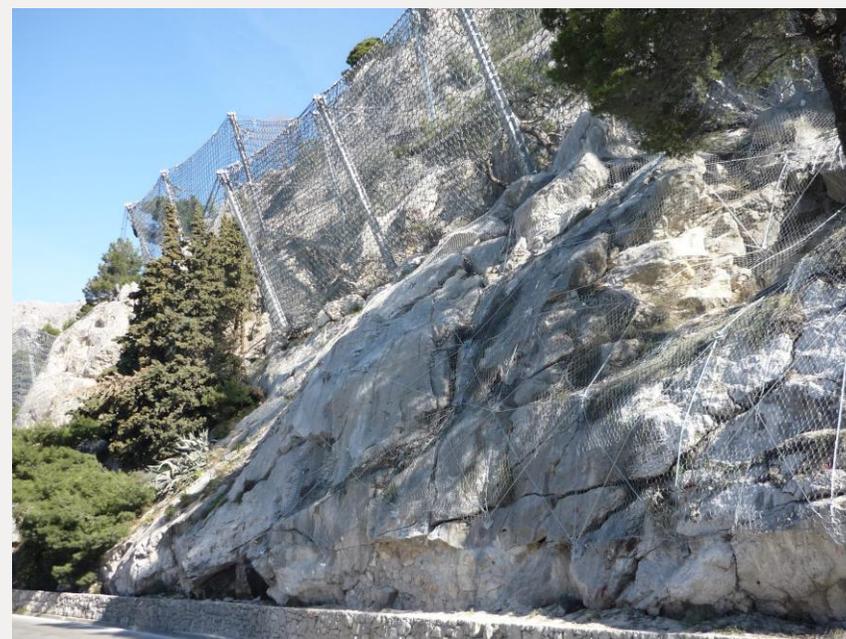
## Primjeri iz prakse / Odron Brzet

- Odron na D8, lokacija Brzet (Omiš)
- Područje s nestabilnim blokovima (ukupno njih 149)
- Zaštita od odrona ugradnjom barijera i nosivih mreža
